Gutachten

0507W9U818

Betreff : Rücknahme HB-KM 51

Fahrzeugzustandsbewertung für Kennzeichen HB-KM 51 FIN WDD2042771G306889

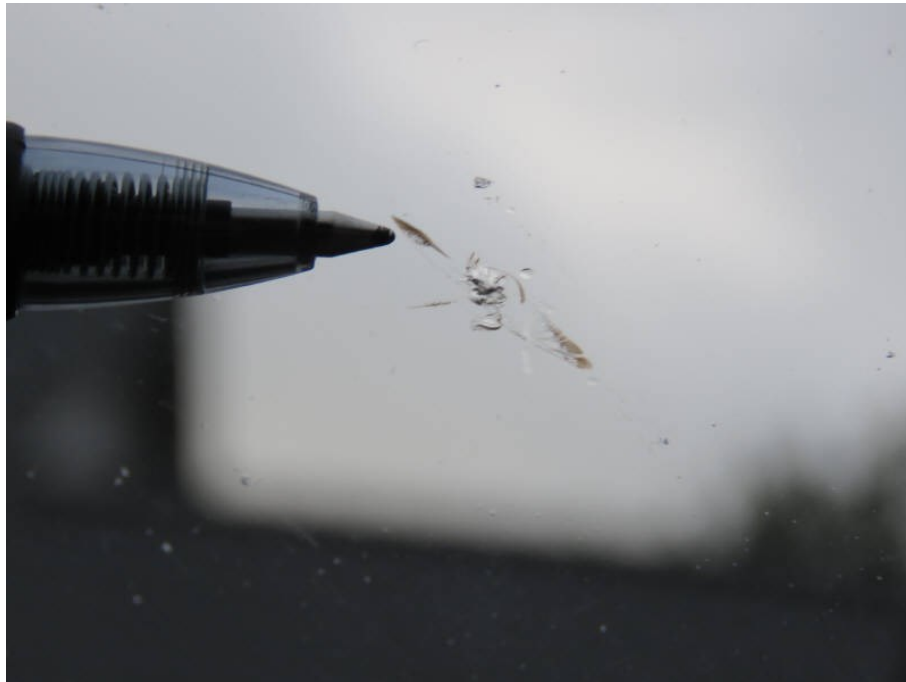
Bild 9

Frontscheibe Steinschlag mit Rissbildung

Lfd. Nr.	Bezeichnung - Reparaturart	Rep-Kosten ca. EUR (o.MwSt)
<u>Karosserie</u>		
1	Motorhaube Steinschläge - lackieren	490,00
2	Seitenteil hinten links Kratzer - lackieren	465,00
<u>Verglasung/Beleuchtung</u>		
3	Frontscheibe Steinschlag mit Rissbildung - ersetzen	1090,00
<u>Innenraum/Kofferraum</u>		
4	Türgummi links gerissen - ersetzen	120,00
<u>Sonstiges</u>		
5	Fzg Aufbereitung reinigen - durchführen	100,00
<hr/>		
Endsummen	ca. ohne MwSt (EUR)	2265,00
19% MwSt		430,35
Endsummen	ca. incl. MwSt (EUR)	2695,35

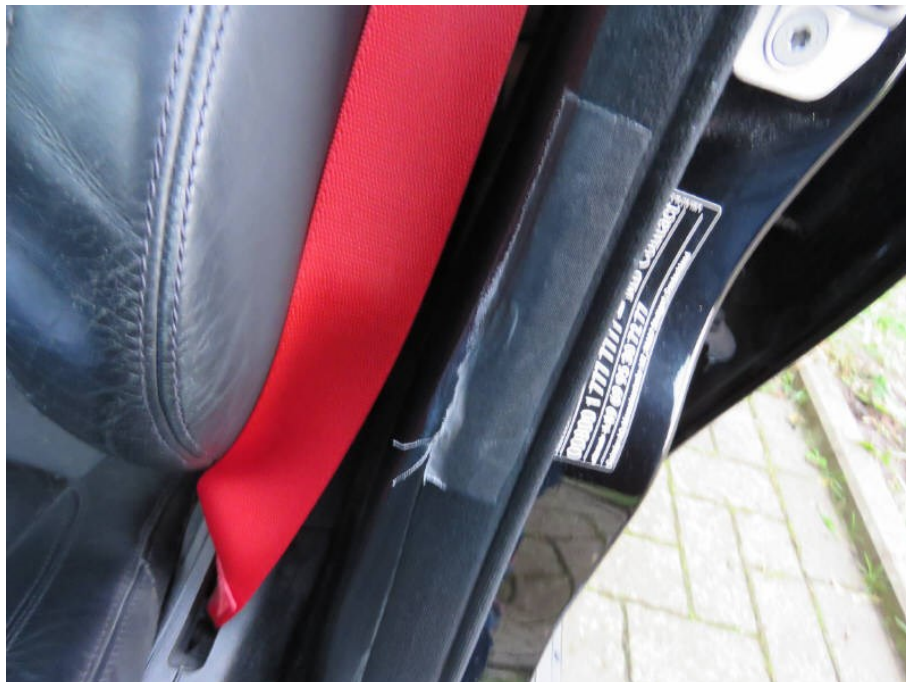
Bild 10

Türgummi vorne links gerissen

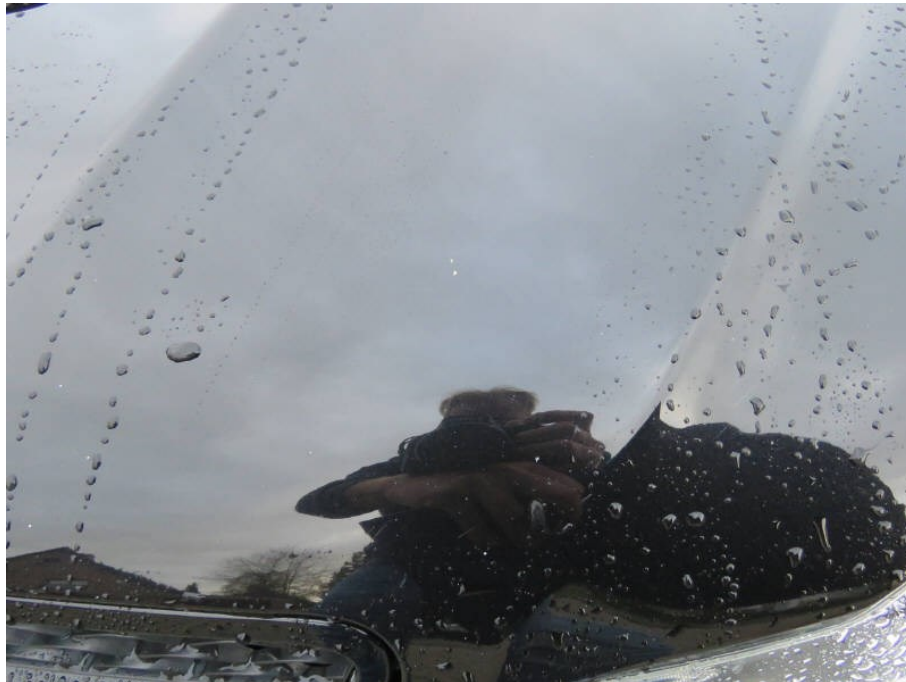
Bild 11

Motorhaube viele Steinschläge

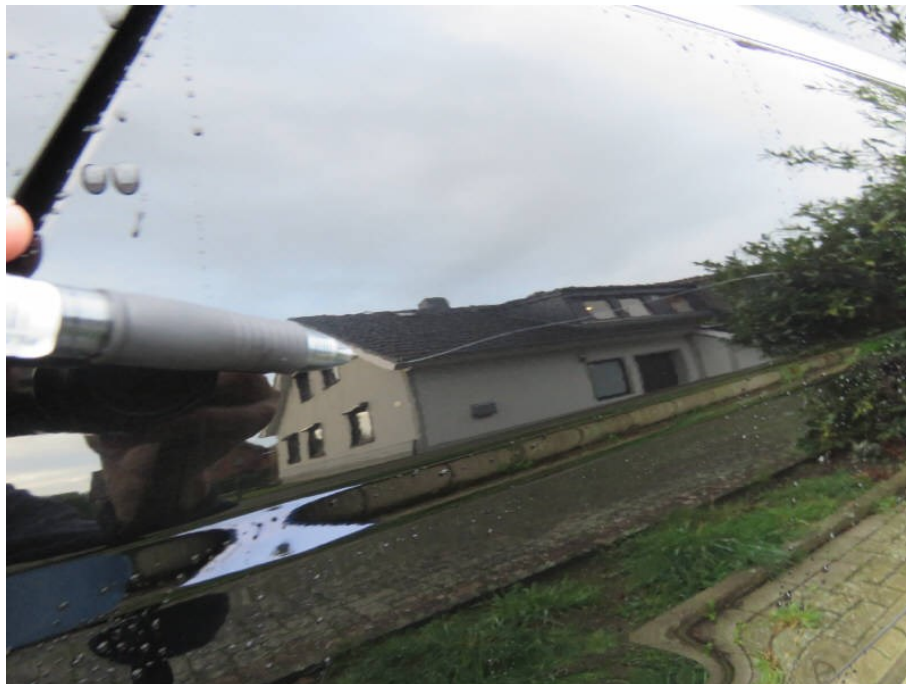
Bild 12

Seitenteil links Kartzer
